# Das älteste Wohnhaus der Stadt Koblenz

## Der Präsenzhof des Stifts St. Florin in Horchheim - eines der bedeutendsten Kulturdenkmale in Rheinland-Pfalz

von Erich Engelke M. A.

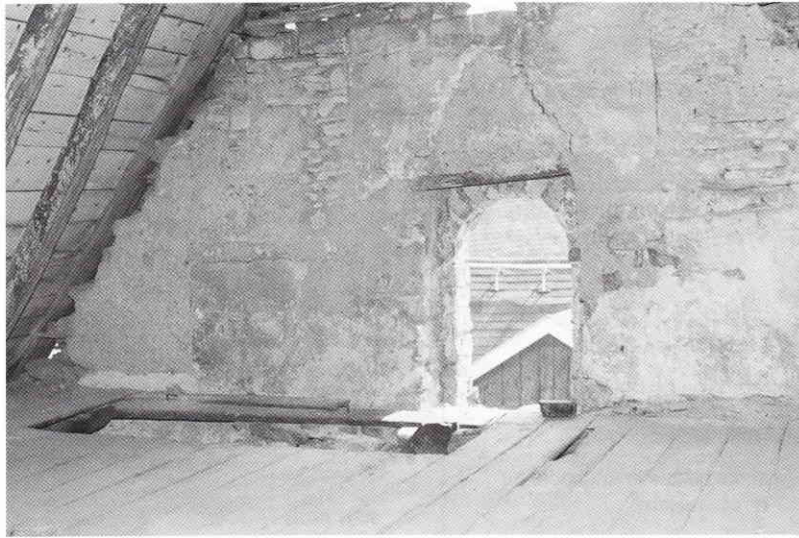
Treppengiebel an der Südseite

gene Rückseite. Die beiden Querseiten wiesen ursprünglich den typischen romanischen Treppengiebel auf, der in einer Höhe von ca. 9,50 m endete. Das eigentliche Haus erreichte mit Erd- und Obergeschoss eine Höhe von knapp 6 m. Auf die Mauern der Querseiten sind Brüstungen gesetzt, an deren Innenseite die Balken des Satteldachs auflagen. In einer Fuge zwischen der Mauer und der Dachendeckung verlief die Regenrinne, die so von außen nicht sichtbar war. An den Querseiten blieb das Dach ganz hinter dem Treppengiebel verborgen. Hinter beiden Treppengiebeln sind, der Form der Dachschräge angepasst,

Aufleger für die Endbalken des Daches gemauert worden. An diesem noch vorhandenen Mauerwerk ist die ursprüngliche, sehr steile Dachneigung rekonstruierbar.

engiebeln hat man vollständig vermauert und den alten Dachstuhl entfernt. Außerdem wurden die Brüstungen der Längsseiten und die Treppengiebel der Querseiten danach um etwa 1,5 m aufgestockt und ein zweites, niedriges Geschoss mit darüber liegendem Speicher geschaffen.

Die Abdeckplatten auf den Stufen der Treppengiebel wurden nicht entfernt. Sie heben sich deutlich von dem umgebenden Bruchsteinmauerwerk ab und zeigen das frühere Aussehen des Hauses. Diese an der Außenfassade sichtbaren Spuren des Umbaus hätten sich hinter einem Verputz verstecken lassen. Spuren hiervon haben sich nicht finden lassen. Die Putz- und Farbreste des Baujahres 1241 fanden sich sämtlich an den freigelegten Innenwänden der ursprünglichen Fenstermissionen bzw. an der Rückseite der Treppengiebel im Bodenraum. An diesen Stellen waren sie vor Witterung geschützt und konnten überdauern. Die jetzt vorhandenen Reste des Außenputzes stammen sämtlich aus dem frühen 20. Jahrhundert.
